# 旧母里太兵衛邸長屋門の保存修理工事について

2015 年 5 月 30 日  
現地説明会資料

福岡市文化財部大規模史跡整備推進課 TEL 092-711-4784

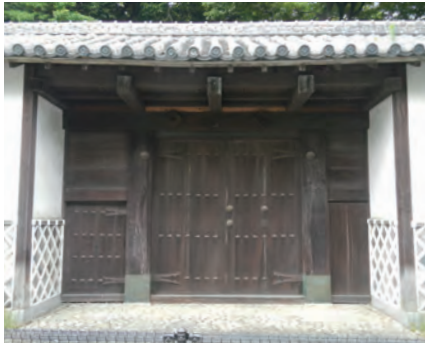
既存材の再利用を原則とし、劣化が著しい箇所は部材の取替えや補修を行いました。劣化の状況としては、門部廻りの軒桁<sup>iv</sup>や棧梁<sup>v</sup>の垂れ下がり、各部材(門柱、柱、土台、軒桁、大梁<sup>vi</sup>等)の腐朽、棟木や母屋<sup>vii</sup>が水平でないこと等が確認されました。

竣工前 門  
屋根の中央部が下がっていました

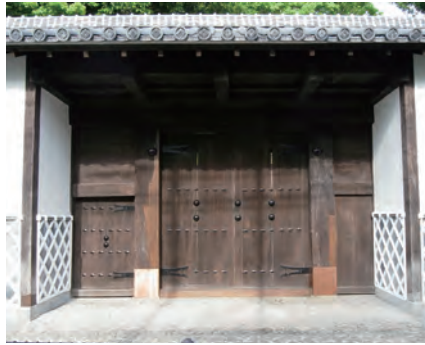
竣工後 門  
中央部の下がり修復されました

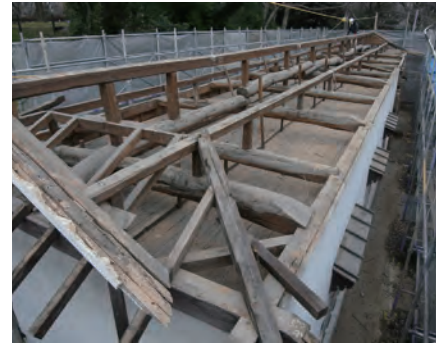
解体時 小屋組み  
棟木・母屋の水平が取れていません

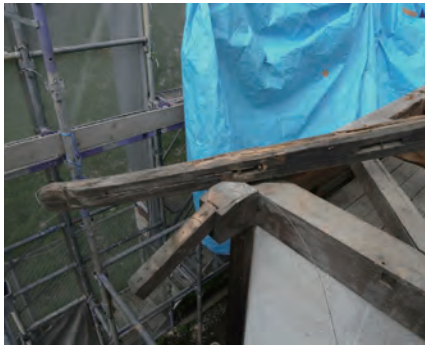
解体時 隅木  
材の一部は腐朽が進行していました

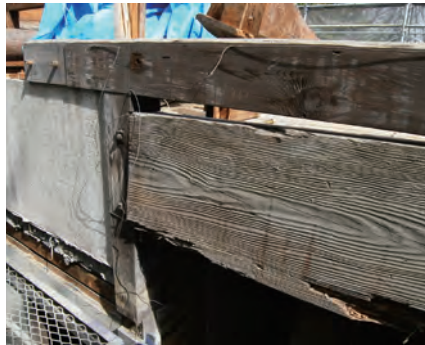
門部西側の軒桁を支えるために大梁<sup>おおはり</sup>が掛けられています。柱の杢穴が斜めに掘られていることから、昭和 40 年移築時に材がねじれた状態で組まれたと考えられます。また、梁上面に杢穴が確認できることから、当初は大梁に束<sup>つか</sup><sup>xvi</sup>を立て、軒桁を支える構造であった可能性も考えられます。

解体時 大梁  
当初材であり、蟻害が著しかった

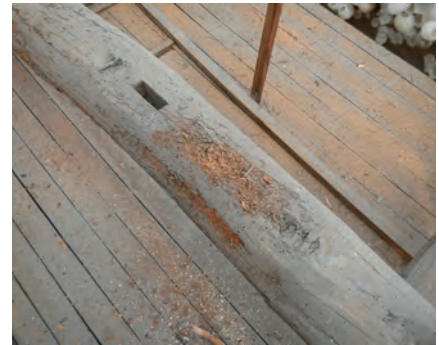
土台から柱、小屋組みに至るまでシロアリによる蟻害が確認され、特に公園に面し、樹木が繁茂して

解体時 牛梁  
小屋組みにも蟻害が及んでいました

いる西側は顕著でした。そこで本工事では建物全体、建物内地盤、建物周囲の防蟻処理を行いました。土台や柱などの新規材で 5 m 以下のものは薬剤を含浸させる方法で防蟻処理をしました。5 m 以上の材や既存材、継ぎ手部分等については吹付処理、もしくは刷毛塗りとしました。

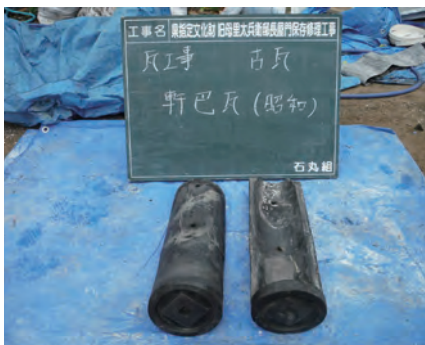
軒丸瓦 産地不明  
途中で継ぎ目が確認できました

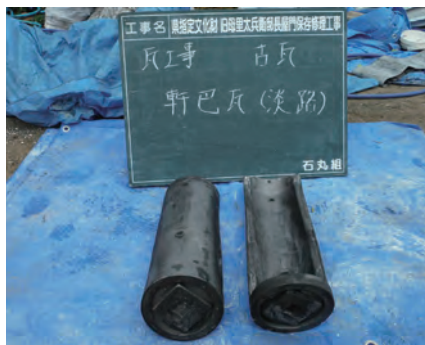
瓦は昭和初期の瓦(産地不明)、淡路瓦、美濃瓦(昭和 56・57 年改修時)の 3 種類が葺かれており、当初の瓦材は確認できませんでした。瓦の質や状態については美濃瓦、昭和初期の瓦は良好でしたが、淡路瓦の質がよくなかったため、軒丸瓦等、最小限の再利用としました。既存瓦は東側及び南妻側に優先的に葺くことにしました。また、屋根荷重を軽減し、建物の構造をより安定とするため、葺き方をべた葺きから筋葺き<sup>viii</sup>に変更しました。入り口庇からは昭和 40 年の復元工事を示す瓦<sup>ix</sup>が見つっています。

軒丸瓦 淡路  
質が良くありませんでした

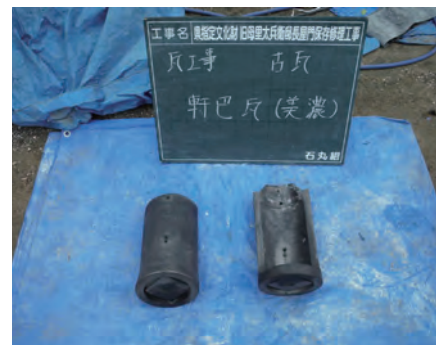
軒丸瓦 美濃  
他に比べてやや短いものでした

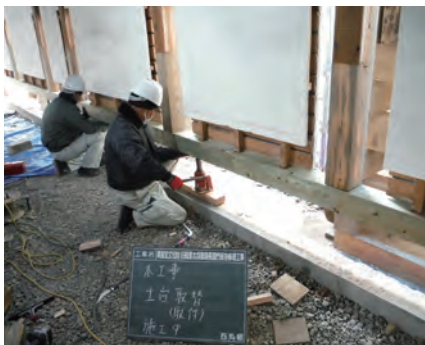
木工事 土台取り替え  
家を持ち上げ蟻害が確認された土台はすべて取り替えました

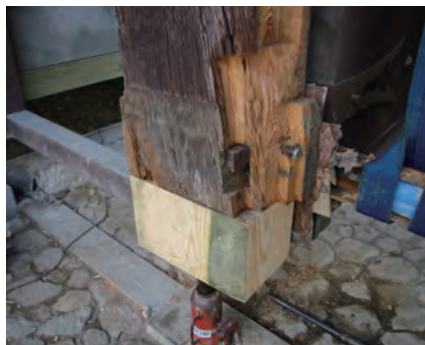
木工事 門柱根継ぎ  
柱根の腐朽が著しかったため、家を持ち上げて腐朽部を切除し新材を継ぎ足しました

この建物は福岡市内では数少ない武家屋敷長屋門です。かつては旧母里邸跡(中央区天神 2 丁目、現野村證券(株)福岡支店)にありましたが、昭和 27 年に解体され、昭和 40 年に現在地に移築されました。昭和 57 年に屋根の葺替え等を行いました。移築から約 50 年が経過し軸部や土台の腐朽が進んだため、保存修理工事を行いました。修理は現況復旧を原則とし、屋根、小屋組み<sup>iii</sup>、及び桁の一部については解体後、現況復旧しました。柱や土台は家揚げを行った上で、柱の根継ぎや土台の取替え等を行いました。

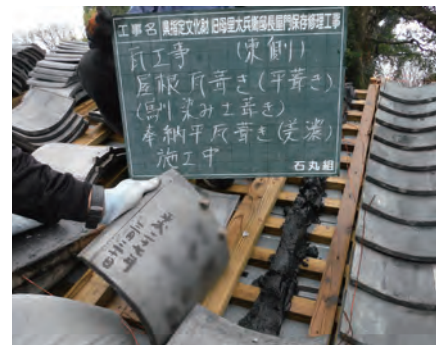
瓦工事 筋葺き  
屋根の重量を軽減するため、瓦の谷部中央にのみ土を葺く筋葺きに変更しました
