重要文化財 福岡城 南丸多聞櫓保存修理工事

保存修理工事の概要

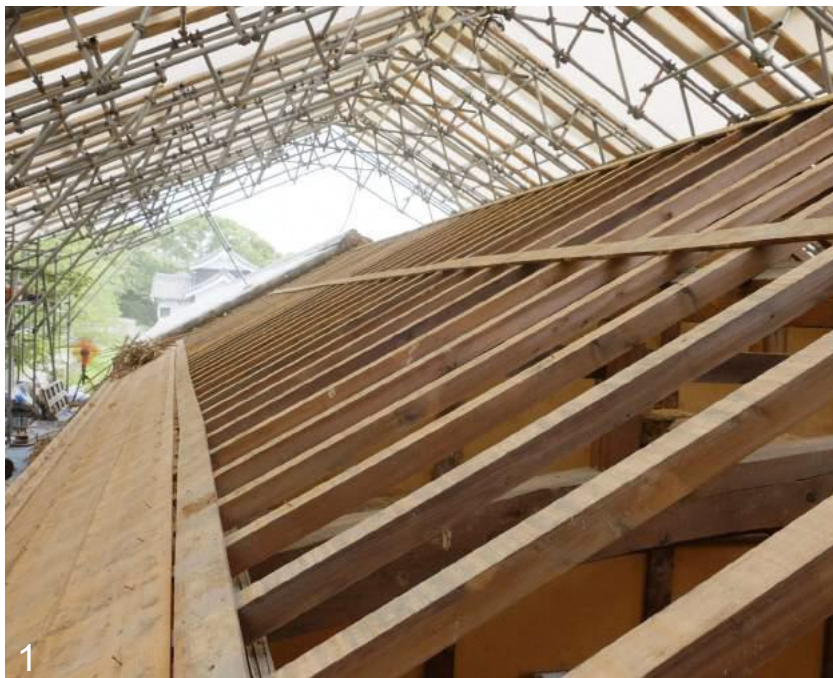
分解中の状況を写真1に示します。今回の保存修理工事では主に平櫓の土壁つちかべと本瓦葺ほんがわらぶきの補修、傷んだ梁の取り替えを行います。平櫓は石垣内部の土砂が流れ出たことにより、第4室から7室にかけて沈下が生じていました。それにより土壁が大きく破損していました（写真2）。また屋根は丸瓦まるがわらがずり落ちていました（写真3）。さらに平櫓には大きなマツの梁がかかっていますが、その梁が北から侵入したシロアリに食べられて空洞化していました。（写真4）。いずれもこのまま放置していると、建物に深刻な影響を与えてしまうこととなります。その他、今回の修理では耐震診断も実施しました。その結果、大地震で倒壊する危険性は低いことが判明しました。

土壁は、柱と柱の間に木舞こまいとよばれる竹を組み、土を段階的に塗ります。修理の際は一層ずつ丁寧にはがし、水をはったブルーの中で寝かせます。そして新たな材料を加えて練り混ぜ、また元あったように一層ずつ塗り直していきます。
