上之橋御門北側石垣の保存修理工事について

平成17年の福岡西方沖地震で損壊した上之橋御門の北側石垣の伝統的技法による修復工事を平成24年度から約2か年かけて行いました。

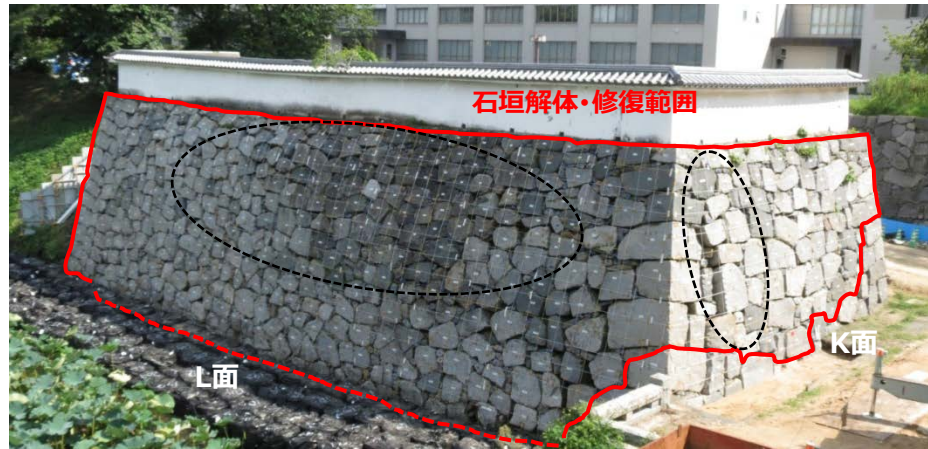
解体前の石垣の状況です。福岡西方沖地震により大きく石垣が膨らみ崩落の危険性がありました。調査を行い解体範囲を確定し、記録と保存を行いながら一石ずつ慎重に解体工事を進めました。解体完了後は石垣を本来の形状に修復すべく、伝統的技術をもった石工によって、石材の原位置への復旧が行われました。また、損壊して使用不能になった石材の場所には伝統的割割によって作られた石材を補填しました。

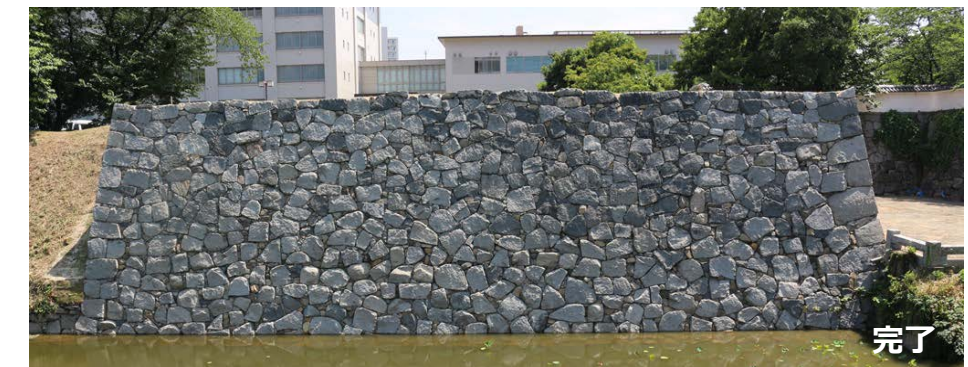
- ・裏込め石内部から石垣面と直交する方向に配置された石列を検出しました。
- ・通常の裏込め石より大振りな石を1列もしくは2列に並べています。幅は0.5～1m、長さ約2m以上の規模です。
- ・高さは0.5m程度で、1段毎に石列の位置を変えています。
- ・福岡城跡で初めて確認され、全国的にみても同様の事例は知られていません。
