## 福岡城祈念櫓（きねんやぐら）石垣の修復工事について（1）

### I 石垣修復工事の目的

### II 石垣修復工事の方法

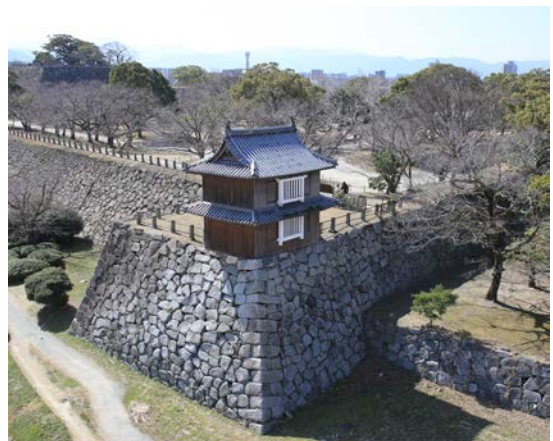
解体前の祈念櫓と石垣

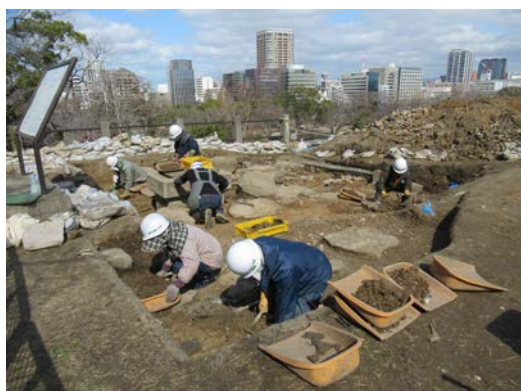
1. 事前の発掘調査

- ① 櫓を解体した後、発掘調査を行いました。その結果、櫓の基礎となる礎石（そせき）が見つかりました。（写真 1）
- ② 石垣は解体した後、基本的に元の場所に積み直すため、あらかじめ解体する石に番号を付けていきます。（写真 3）
- ③ 1 段ごとに石を外しながら、写真撮影や記録作成を行います。  
解体は石垣の中にある裏込石（うらごめいし：石を安定させるために背面に詰める石）と盛土を手作業で除去し、下の段の石を出していきます。石を外す際にはクレーンで吊り上げます。（写真 6・7・8）
- ④ 石垣の解体作業は一番下の段までこの一連の作業を繰り返して行います。
- ⑤ 解体終了後は、石垣を積み直すため構造の検討を行い、それに基づいて解体した石を元通りに積み直していきます。

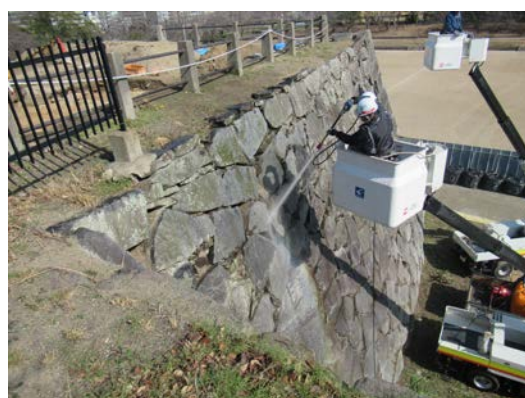
2. 石垣の洗浄

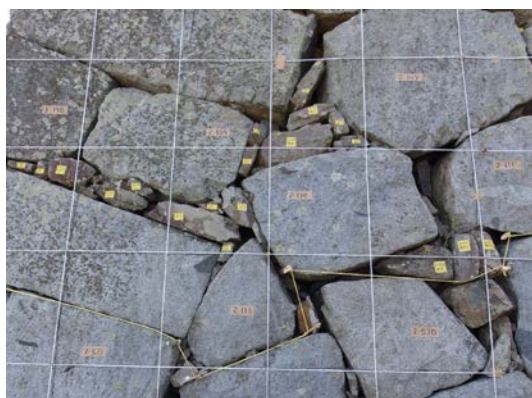
3. 石に番号を付ける

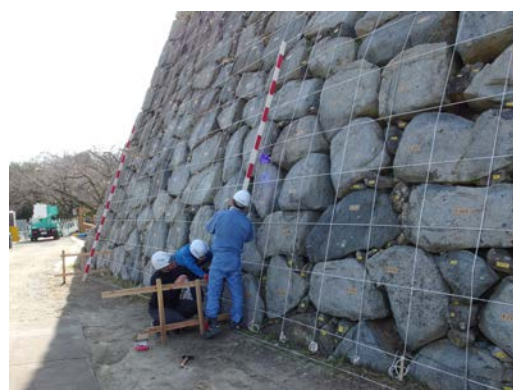
4. 解体前の丁張りの設置  
(石垣の傾斜角度の確認)

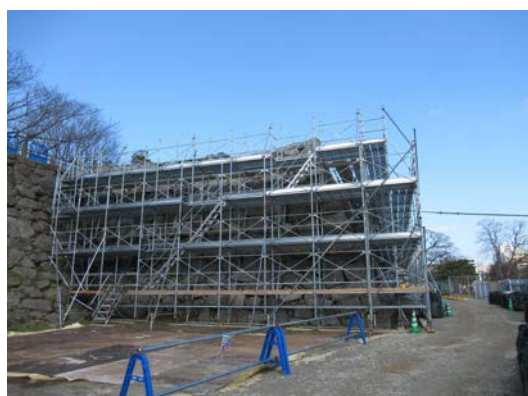
5. 作業用の足場の設置

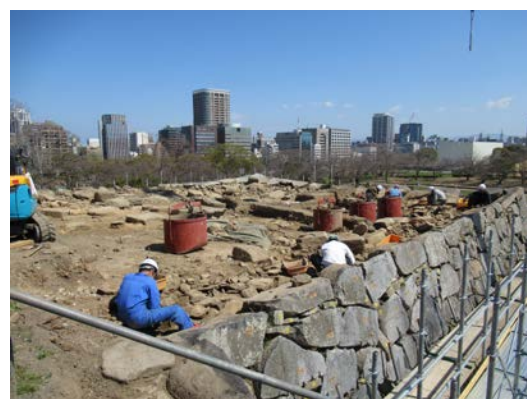
6. 背面の裏込石、盛土の除去

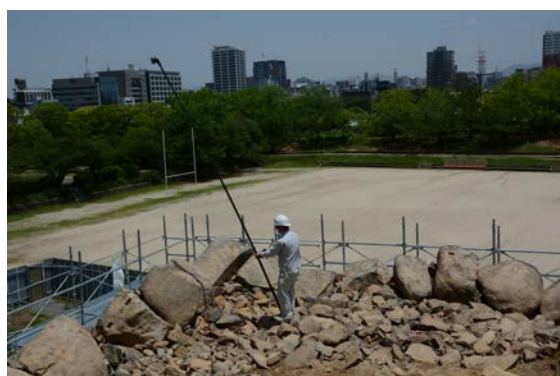
7. 写真測量による記録作成

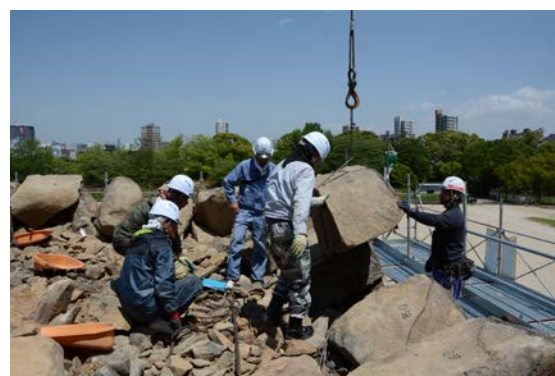
8. 石をクレーンで上げる
