# 福岡城武具櫓跡の調査

2015年3月14日  
現地説明会資料

福岡市文化財部大規模史跡整備推進課 TEL 092-711-4784

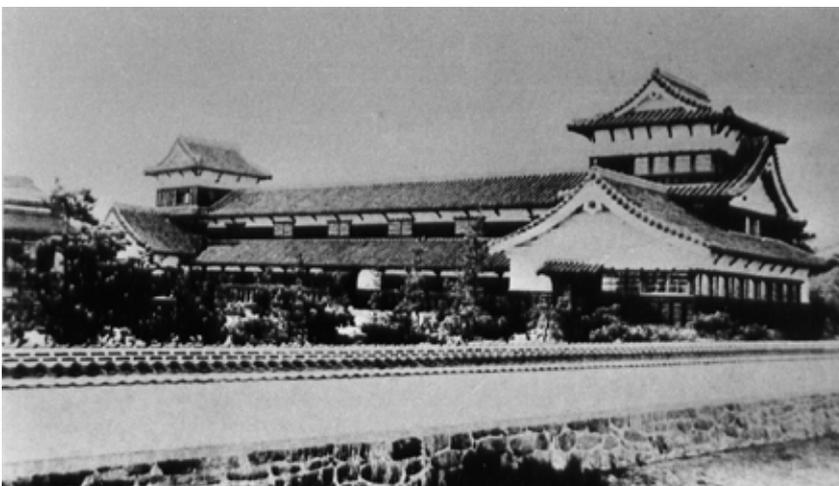
黒田家別邸に移築された武具櫓

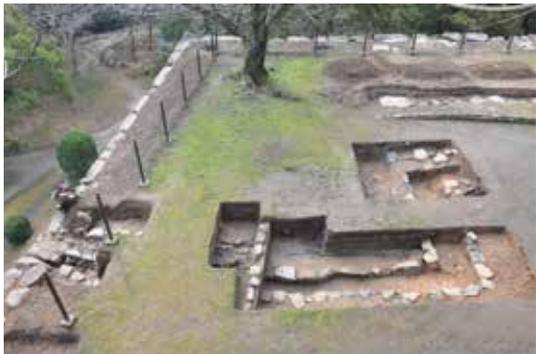
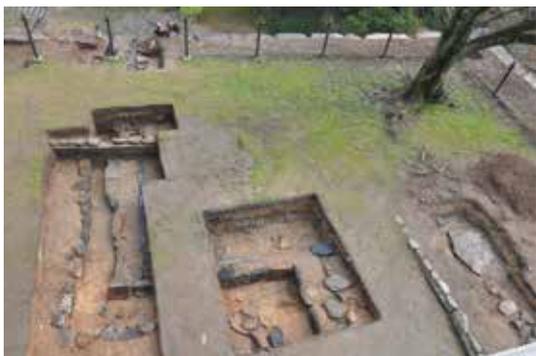
昨年度調査で確認した新雨落溝の屈曲部

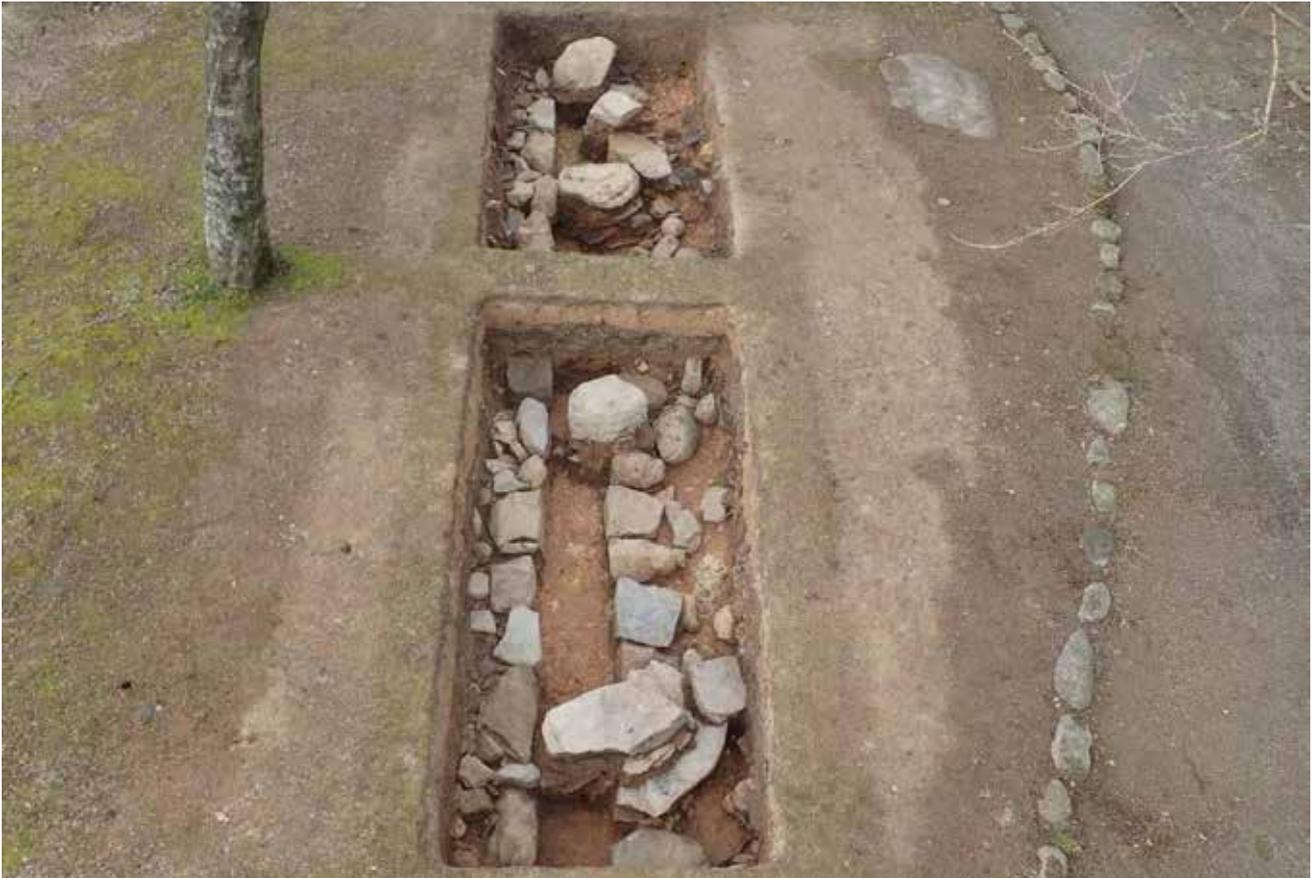
旧雨落溝と溝埋め立て後に設置された礎石（東から撮影）

前回見つかった雨落溝よりも古い雨落溝（旧雨落溝）を発見しました。前回見つかった雨落溝（新雨落溝）の南側240cmに位置しています。新雨落溝を造る際に旧雨落溝は埋められますが、一部で旧雨落溝の石列を再利用していることもわかりました。建物の建替により軒先が前に張り出したため、それにあわせて雨落溝も新しく造り直されたとみられます。

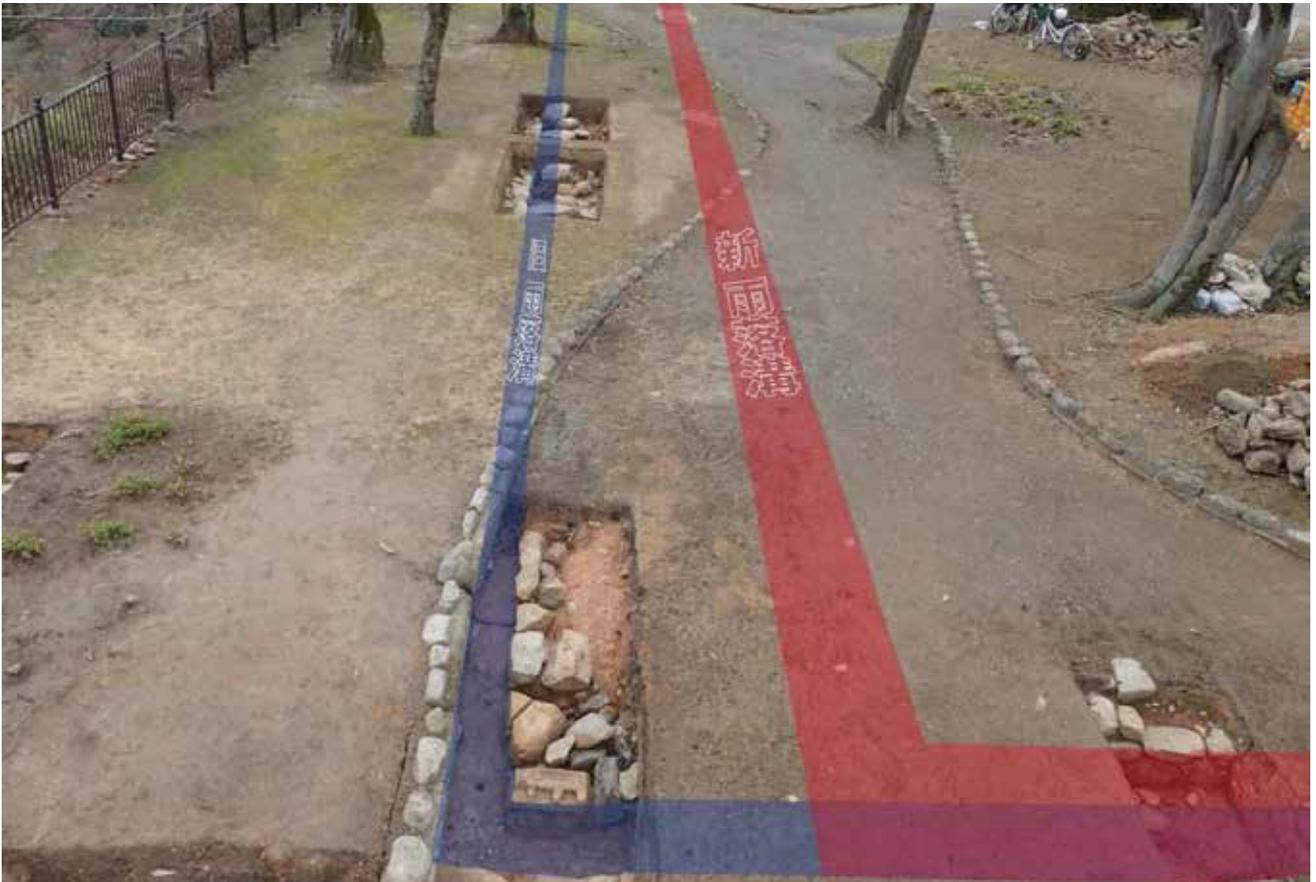
旧雨落溝と新雨落溝との関係（青が旧、赤が新。北側へ2.4m移動している。東から撮影）

建替えにより多間櫓北側の柱通りも約3m北側に張り出し、多間櫓の東西幅は約48mあることから一階の平面積は約144㎡広がりました。またこの多間櫓は二階建てであり、あわせて二階の平面積も大幅に拡張されたことでしょう。武具櫓では江戸時代後期に二度の建替えが行われたことが文献で分かっていますが、今回の調査はその建替えの具体的な姿を示すものといえます。
